COMMUNAUTE DE COMMUNES VAL DE SAONE CENTRE

N°2023/01/31/08 - Signature d'une convention de transfert des réseaux d'assainissement des eaux usées de 3 lotissements avec la commune de Chaleins

CONVENTION DE TRANSFERT DES RESEAUX D'ASSAINISSEMENT DES EAUX USEES A LA COMMUNAUTE DE COMMUNES VAL DE SAÔNE CENTRE DES LOTISSEMENTS « LE DOMAINE DES CHANEES », « LE CLOS DU VILLAGE » et le « DOMAINE DE VALLIERES » SITUES A CHALEINS

Annexe 2 – Convention de transfert des réseaux d'assainissement d'eaux usées

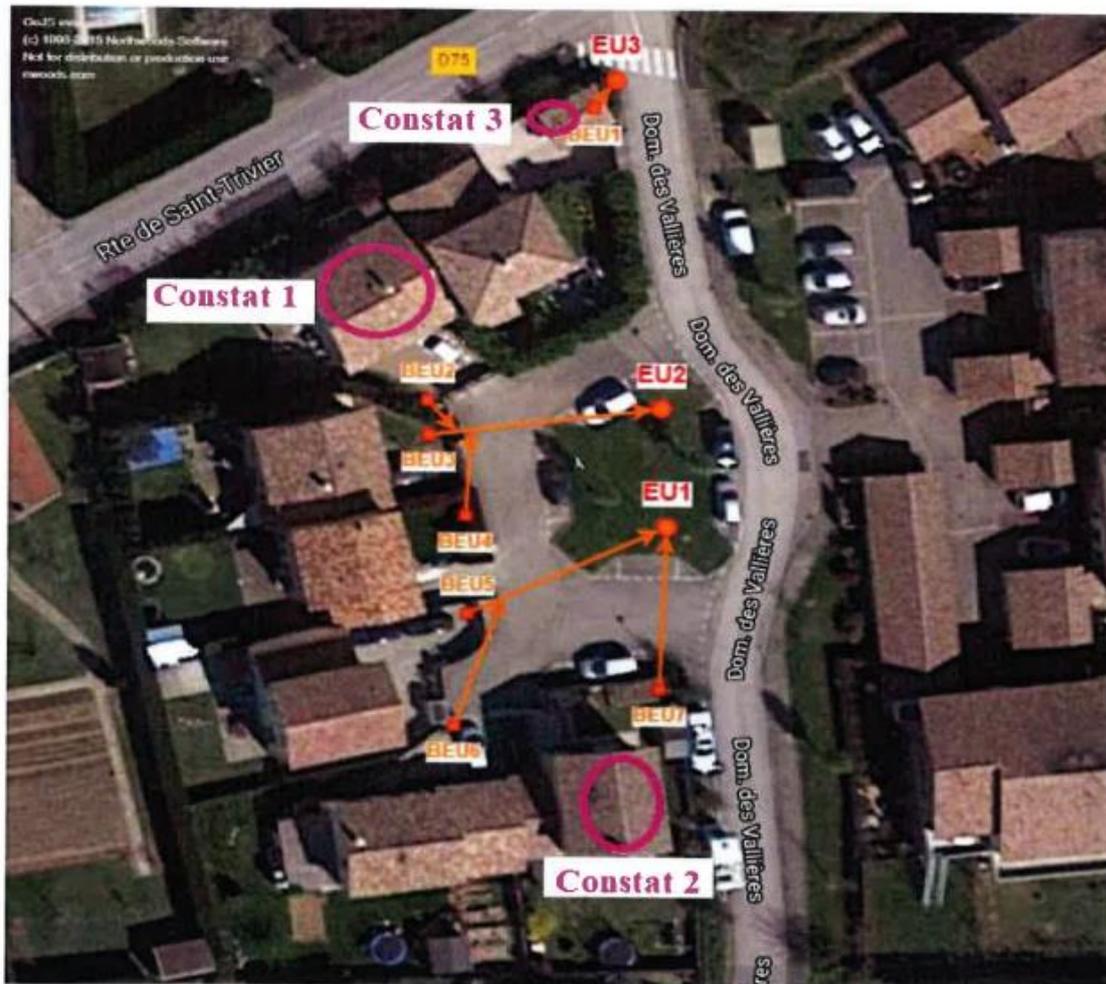
Le Domaine de Chanées 01480 CHALEINS

- Présence de mauvais raccordements (voir plan ci-dessous) :

- Lot 1 (BEU 1) / propriété WN 374 – constat 3 : connexion d'un chéneau de toiture sur le réseau d'eaux usées
- Lot 2 (BEU 2) / propriété WN 375 – constat 1 : connexion de chéneaux de toiture et d'un regard d'eaux pluviales sur le réseau d'eaux usées
- Lot 7 (BEU 7) / propriété WN 380 – constat 2 : connexion de chéneaux de toiture et d'une grille d'eaux pluviales sur le réseau d'eaux usées.

La COMMUNE a adressé un courrier aux propriétaires des parcelles WN 374, WN 375 et WN 380 du lotissement « Le Domaine des Chanées » concernés par des anomalies de raccordement afin de leur demander de réaliser la déconnexion des eaux pluviales du réseau d'assainissement des eaux usées.

- La COMMUNE s'engage à faire reprendre les erreurs de raccordement avec les travaux nécessaires par les propriétaires concernés ;
- La COMMUNE s'engage également à transmettre à la CCVSC tout élément à sa connaissance concernant les travaux réalisés par les propriétaires concernés à la suite des courriers qu'elle a adressé et des différentes actions qu'elle a entreprise ;

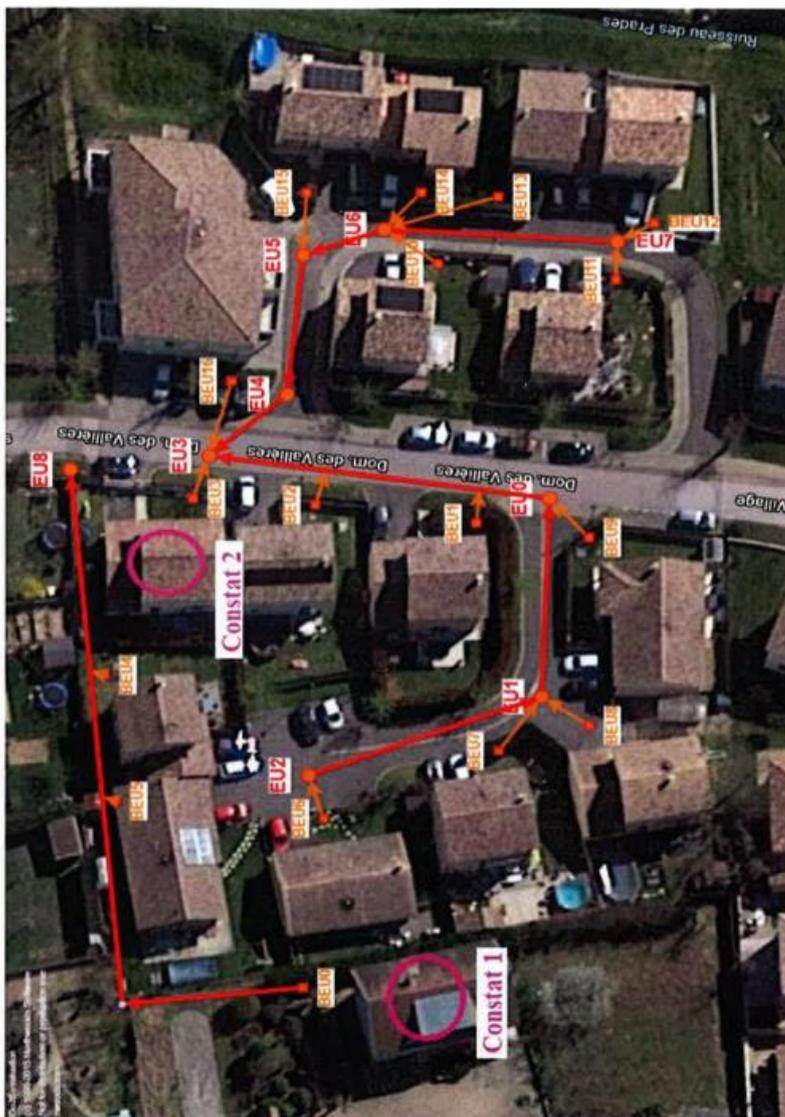
Le Clos du Village 01480 CHALEINS

- Présence de mauvais raccordements (voir plan ci-dessous) :

- BEU 0 / propriété WN 288 (maison hors lotissement raccordé sur le réseau du lotissement privé) – constat 1 : connexion d'un chéneau de toiture sur le réseau d'eaux usées
- Lot 3 (BEU 3) / propriété WN 391 – constat 1 : inversion de branchement. Présence d'eaux usées dans la boîte de branchement eaux pluviales et d'eaux pluviales dans la boîte de branchement eaux usées.

De même, la COMMUNE a adressé un courrier aux propriétaires des parcelles WN 288 et WN 391 du lotissement « Le Clos du Village » concernés par des anomalies de

raccordement afin de leur demander, pour la première propriété de réaliser la déconnexion des eaux pluviales du réseau d'assainissement des eaux usées et pour la seconde d'inverser la connexion des branchements.

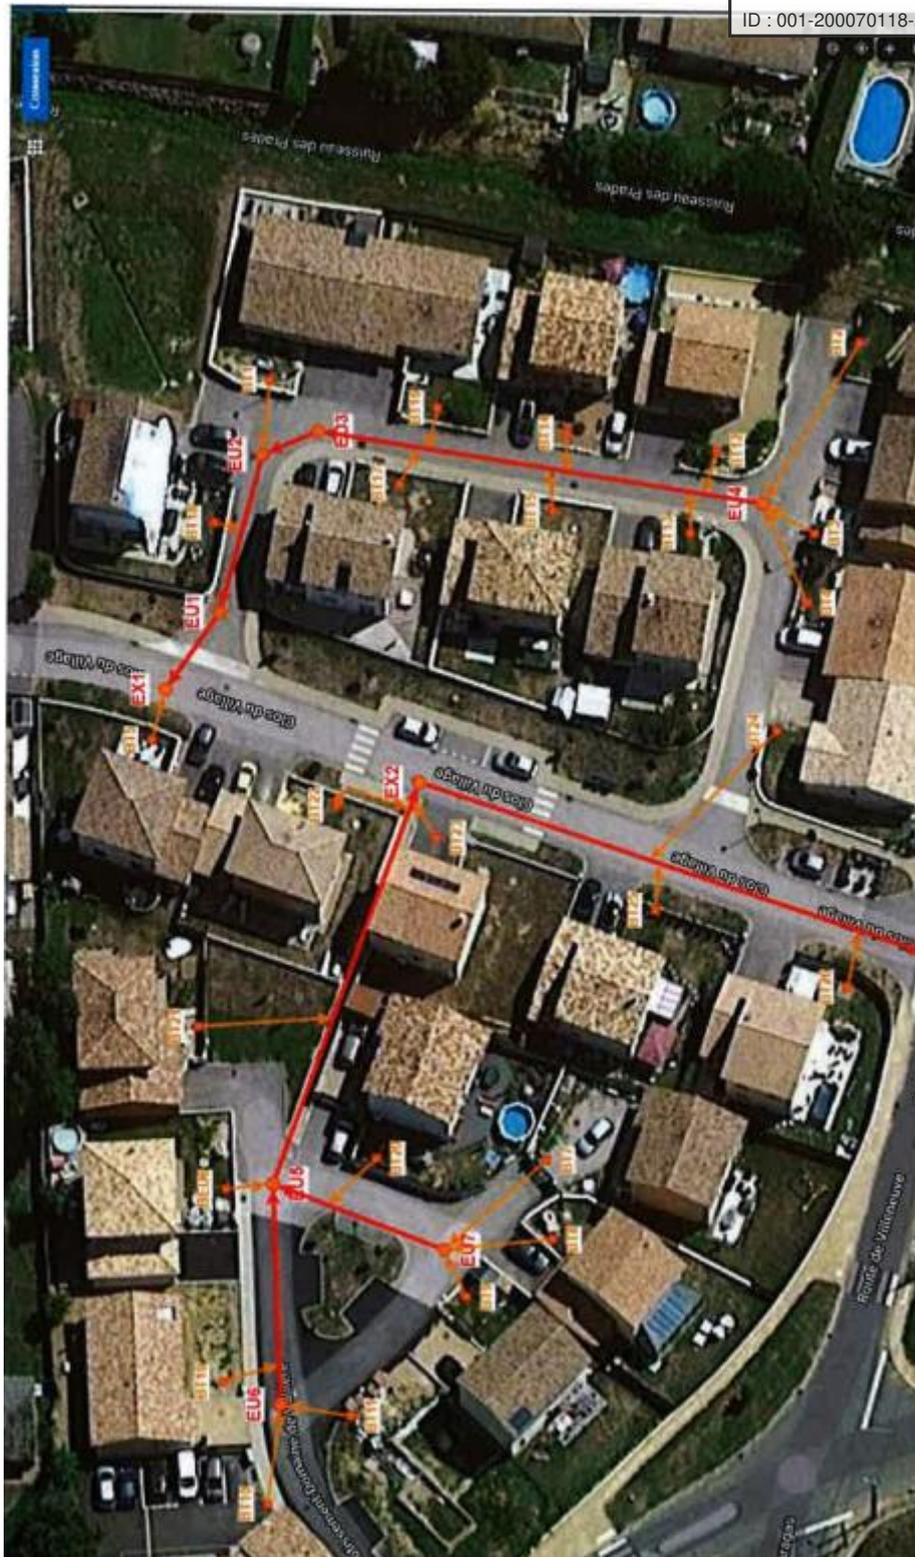
- Branchements non inspectés/non testés au niveau étanchéité :

- Lot 2 (BT 19) / propriété WN 417 : le propriétaire refuse l'accès. Branchement non inspecté et pas de test d'étanchéité
- Lot 21 (BT 3) / propriété WN 439 : boîte sous dalle béton. Branchement inspecté mais pas de test d'étanchéité possible
- Lot 10 (BT 26) / propriété WN 427 : boîte sous cabane de jardin. Branchement non inspecté et pas de test d'étanchéité
- Lot 11 (BT 25) / propriété WN 428 : propriété fermée. Branchement non inspecté et pas de test d'étanchéité

- Problèmes de contrepenne importants :

- o Lot 18 (BT13 vers EU3-EU4) / propriété WN 436 : perte de visibilité - niveau d'eau jusqu'à 80%

Enfin, la CCVSC a sollicité la reprise des branchements des propriétés WN 397, WN 391 et WN 404 du lotissement « Le Clos du Village » et des propriétés WN 436 et WN 441 du lotissement « Le Domaine de Vallières » qui présentent une contrepenne importante.
